福島第一原子力発電所の状況 / 5月28日 12:00現在 (公開情報を元に原産協会とりまとめ)

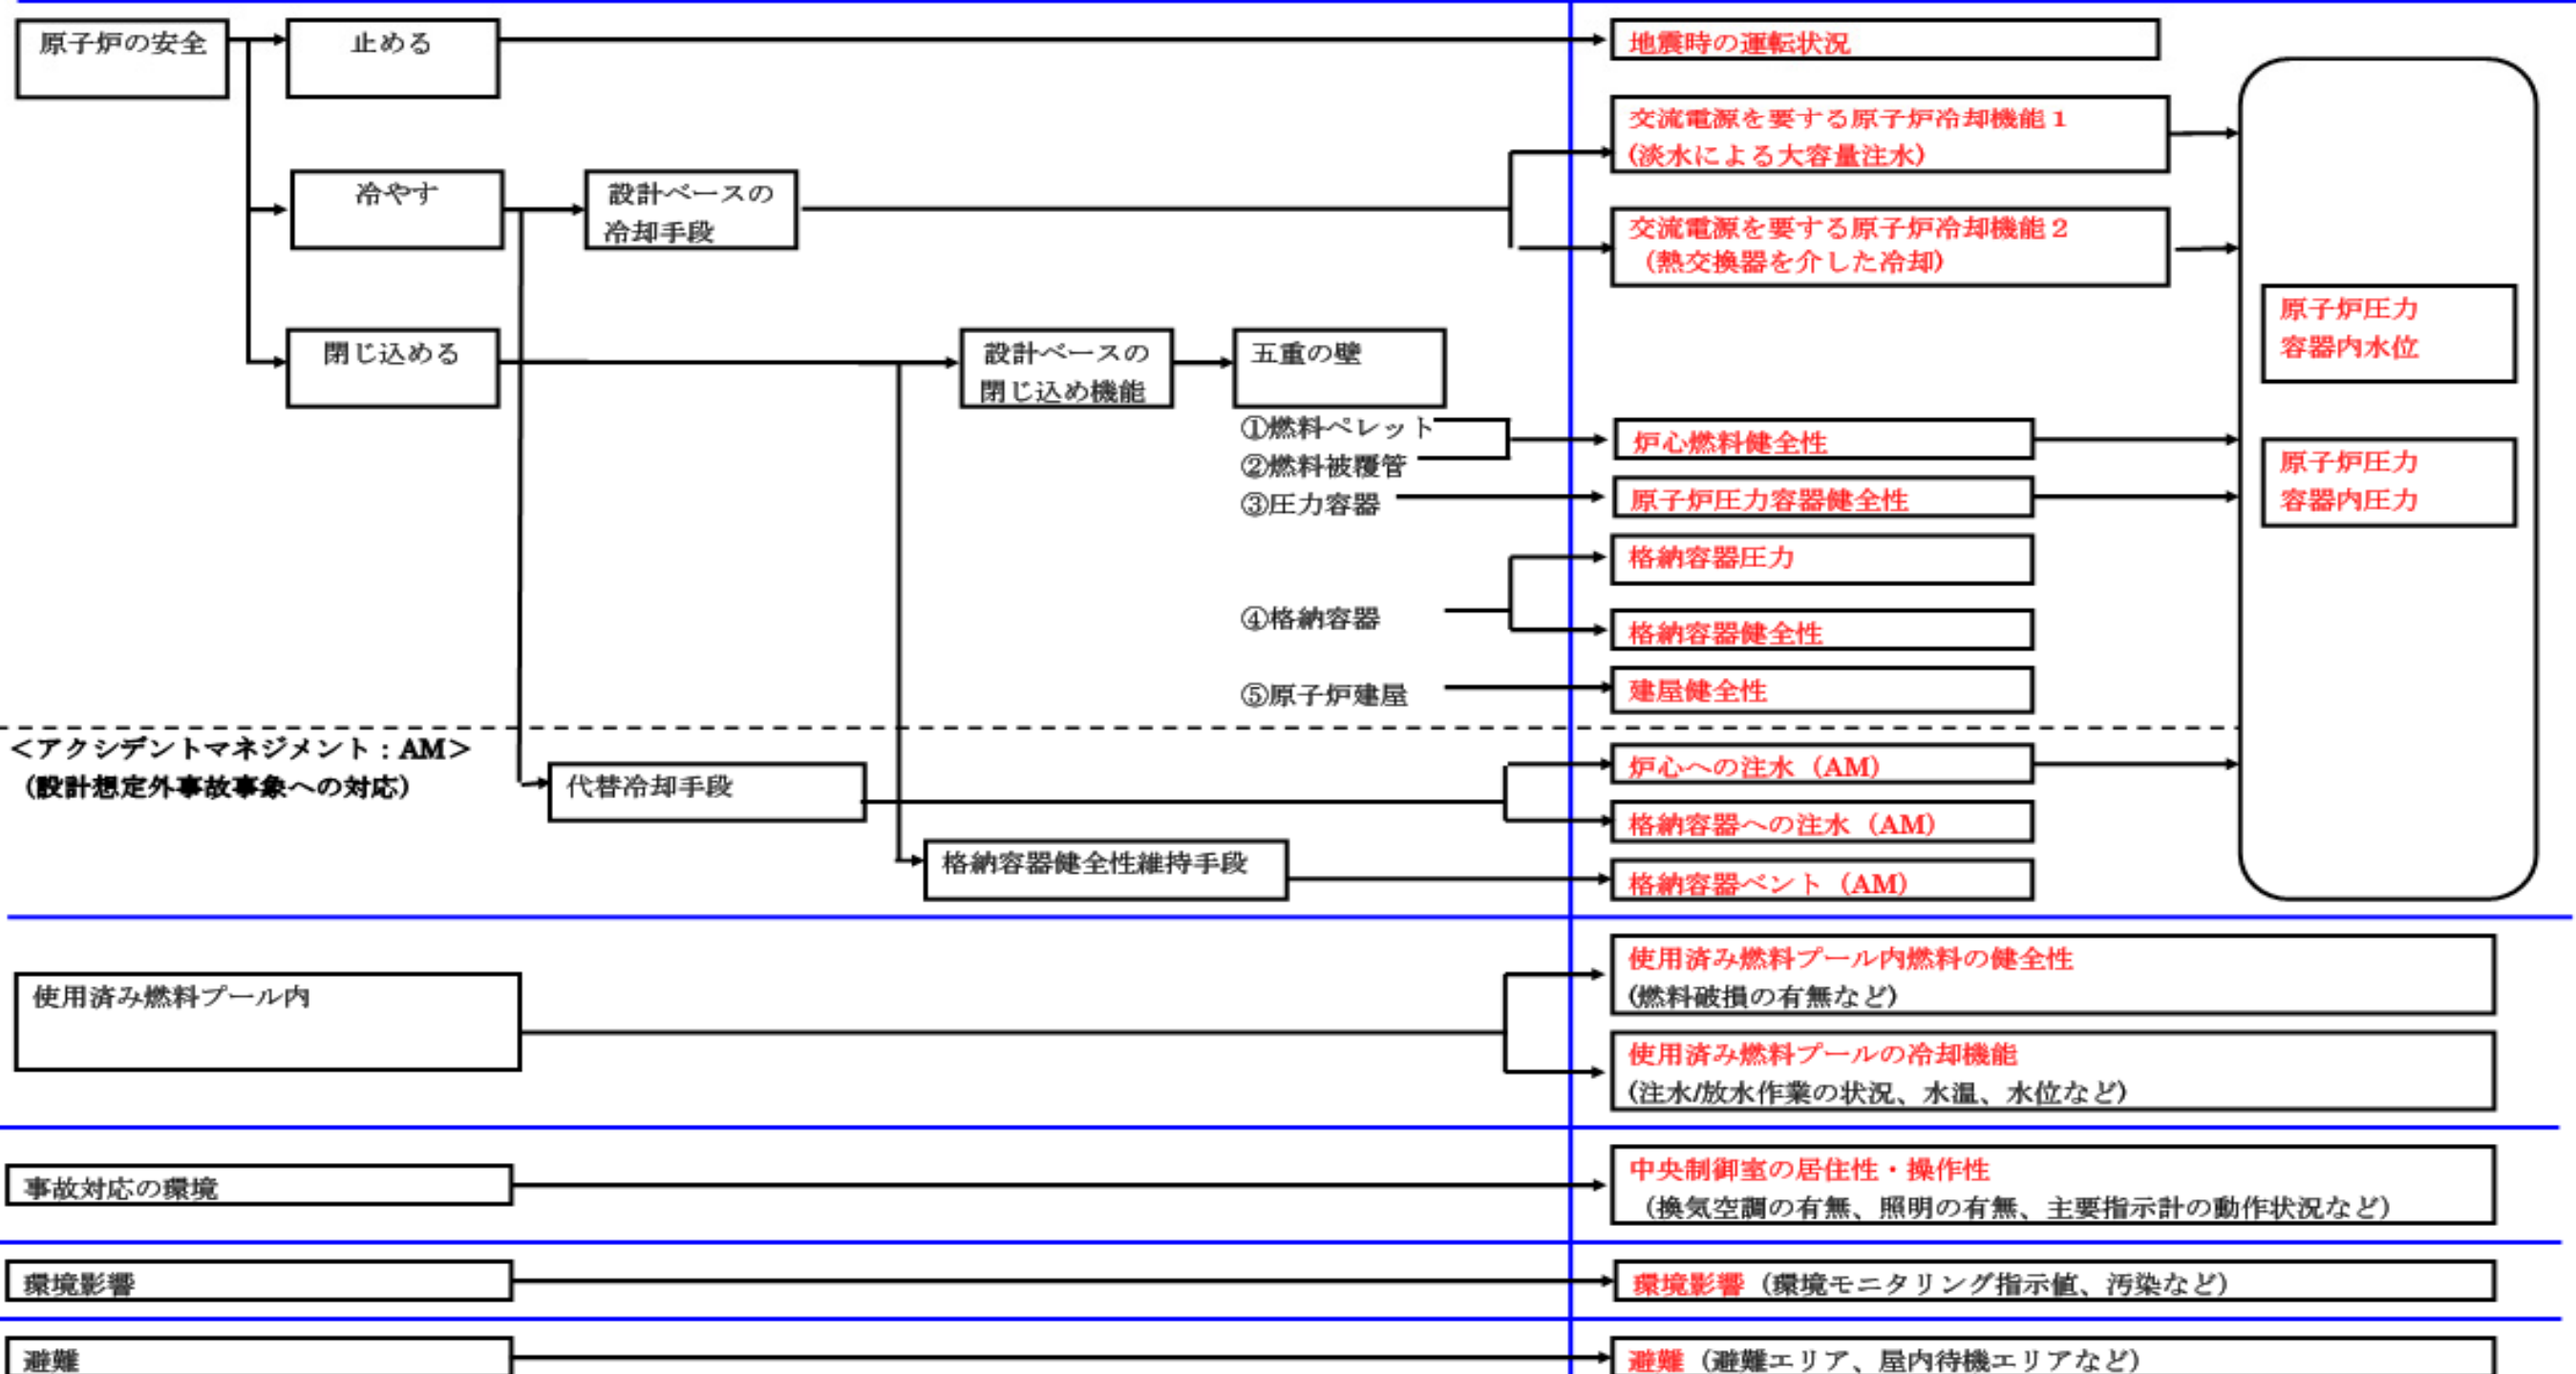
発電所の安全を評価する観点など

原産協会では、原子力発電所の安全確保の考え方である「止める」、「冷やす」、「閉じ込める」に着目し、事故状況を把握する上で重要なパラメータを選定し、本表を作成しました。発電所の安全を評価する観点と表上の各パラメータの関連を以下に示します。
